Lavori di riparazione danni e miglioramento sismico della chiesa parrocchiale di San Sebastiano a Castel Rinaldi

Committente:
Ente Diocesi Todi (PG)

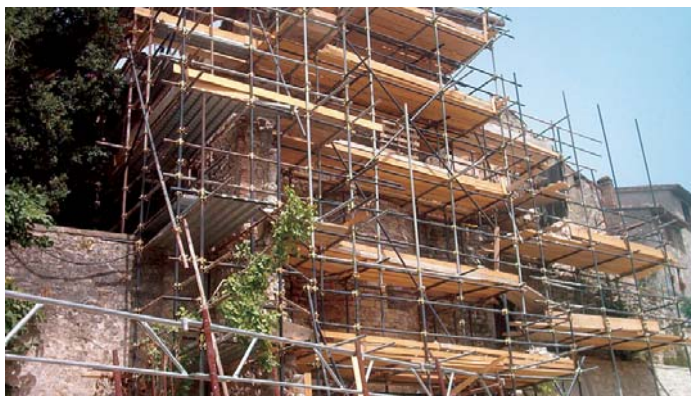
Lato sud della chiesa durante i lavori

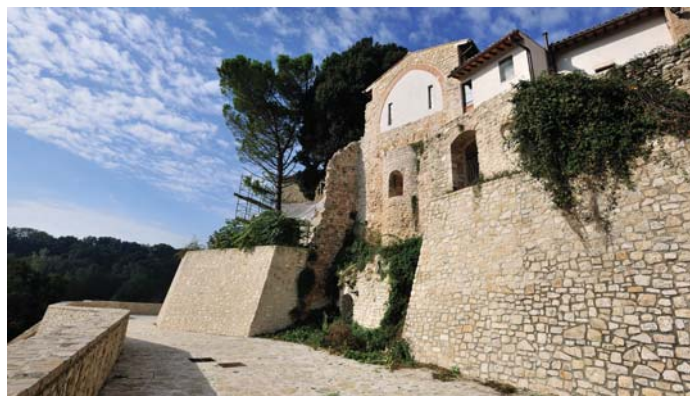
Lato sud della chiesa a lavori ultimati

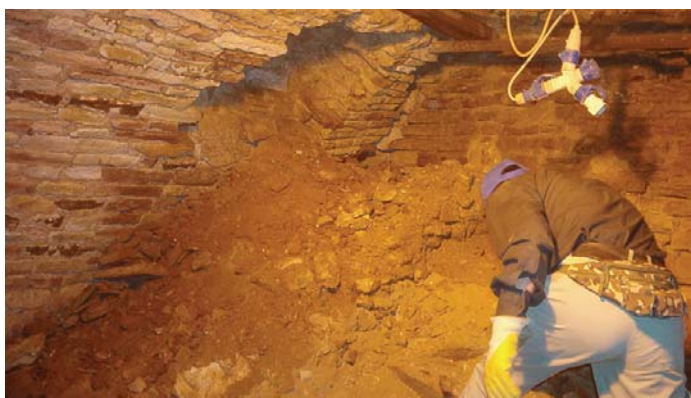
Cripta durante i lavori

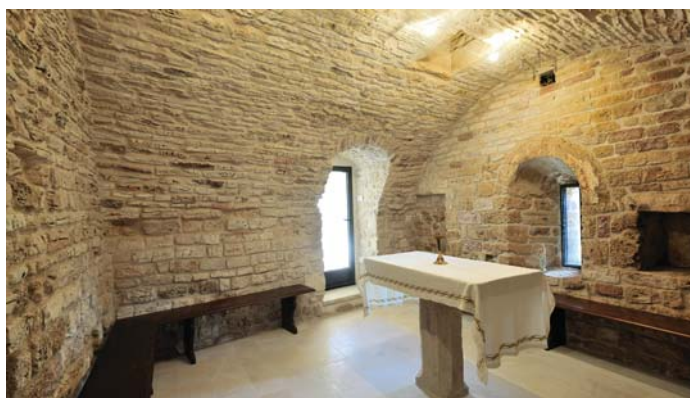
Cripta a lavori ultimati

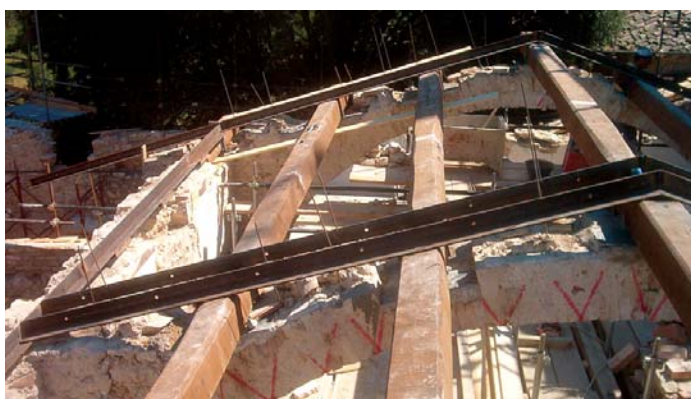
Copertura in legno ed acciaio

L'intervento di consolidamento prevedeva il rifacimento delle coperture con strutture aventi le stesse caratteristiche tipologiche (legno e ferro). Le lesioni più gravi sono state ripristinate con interventi puntuali di

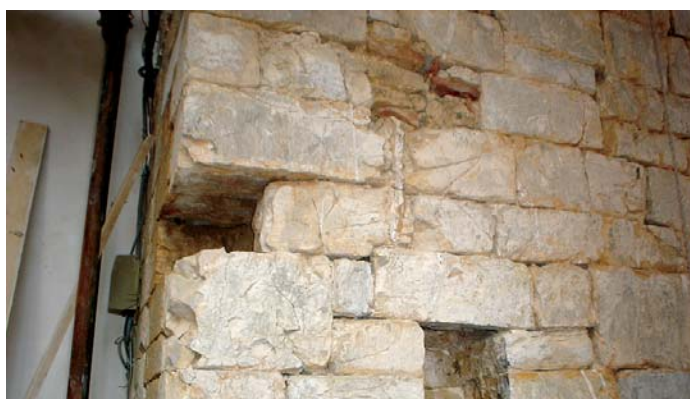
Sostituzione di elementi lapidei

Anche il campanile è stato consolidato, nella parte superiore in corrispondenza degli alloggi delle campane, con chiodature e nella parte inferiore tramite la sostituzione degli elementi lapidei lesionati. Durante i lavori di scavo per il consolidamento della parte fondale in sommità alla rupe, sono emersi dei locali sottostanti la chiesa (cripta), che con interventi puntuali di scuci - cucì e di rafforzamento delle volte con calotte armate, sono stati consolidati e resi funzionali. Nel corso dei lavori, una volta rimossi gli intonaci, sono venuti alla luce degli affreschi trecenteschi anch'essi restaurati e resi visibili.

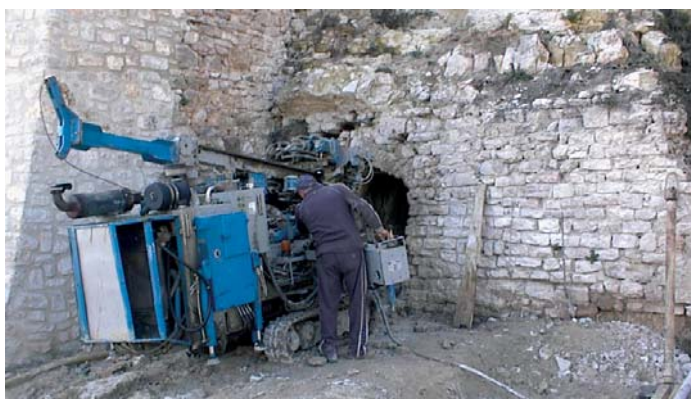
A seguito degli eventi sismici del 1997 la chiesa ha subito seri danni strutturali, aggravati da cedimenti della sottostante rupe. La situazione più grave riguardava l'area della sacrestia e della parte orientale del transetto, in cui il meccanismo di rottura dei muri e le spaccature del piano di calpestio manifestavano chiara attinenza a problemi del sottosuolo e del livello fondale.

Consolidamento profondo alla base della chiesa

La base della chiesa verso la rupe di Castel Rinaldi, è stata consolidata con tiranti e piastre.

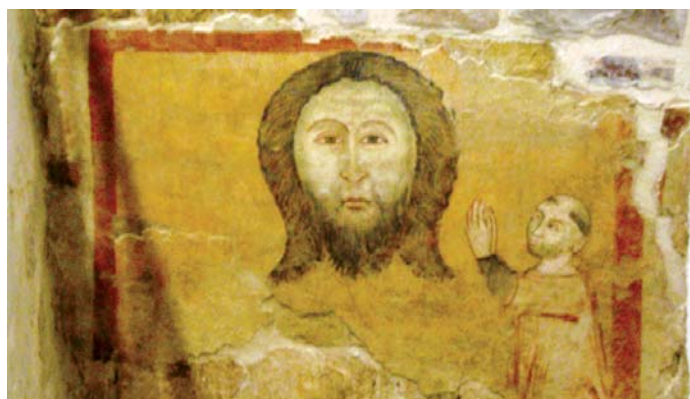
Affresco raffigurante la Sacra Sindone
