Lavori di miglioramento sismico recupero funzionale consolidamento e restauro del palazzo comunale

Committente:
Comune di Narni (TR)

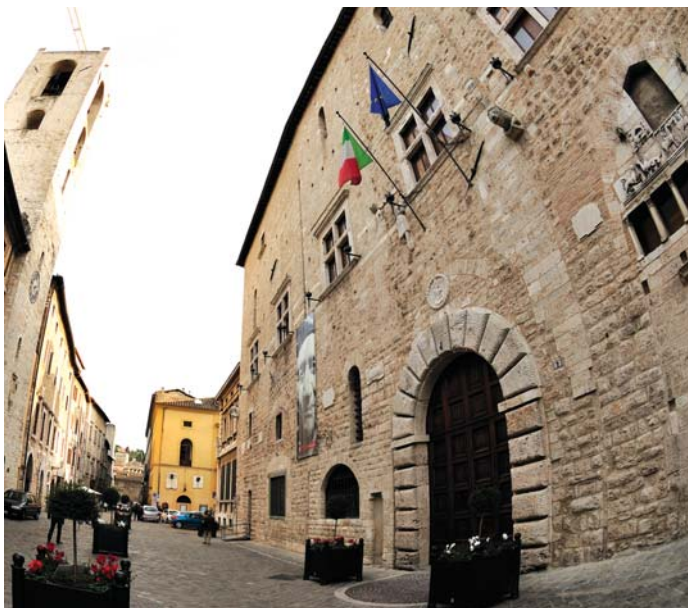
Pertanto, alla luce dei ritrovamenti, in accordo con la soprintendenza e la stazione appaltante, per la maggior parte delle opere di consolidamento si è deciso di intervenire con tecniche e materiali naturali ed ecocompatibili come ad esempio l'impiego di malta a base di calce in sostituzione del cemento per le iniezioni e di malta di calce fibrorinforzata per gli intonaci, che sono stati armati con rete in polipropilene in sostituzione dell'acciaio.

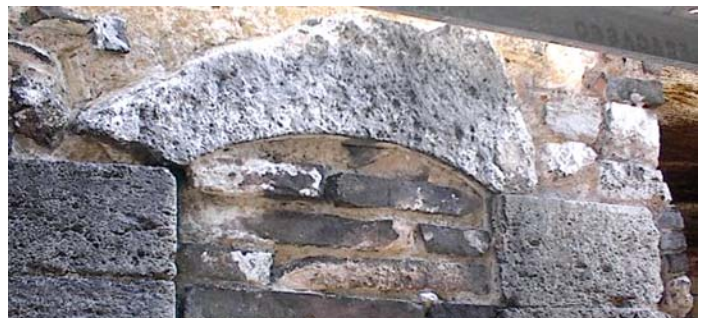
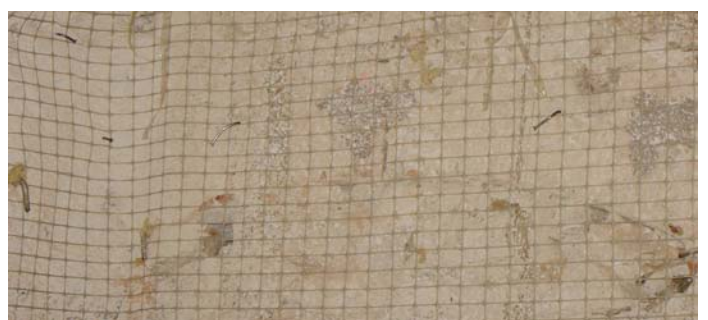
Durante l'esecuzione degli scavi per lo svuotamento dei locali è emersa una struttura muraria risalente all'età romana e tuttora visibile in alcuni ambienti del piano terra.

I ritrovamenti hanno reso necessario modificare le previste opere in c.a. per il consolidamento delle sottofondazioni, con soluzioni alternative e meno invasive quali l'utilizzo di micropali e cerchiature in carpenteria metallica.

Non appena demoliti i solai e gli intonaci, sono state scoperte tutte le varie modifiche (aperture e chiusure di porte, sfalsamento di quota dei solai) che nel corso dei secoli hanno interessato il palazzo comunale e che la soprintendenza e la logica del restauro hanno richiesto di mettere in luce.

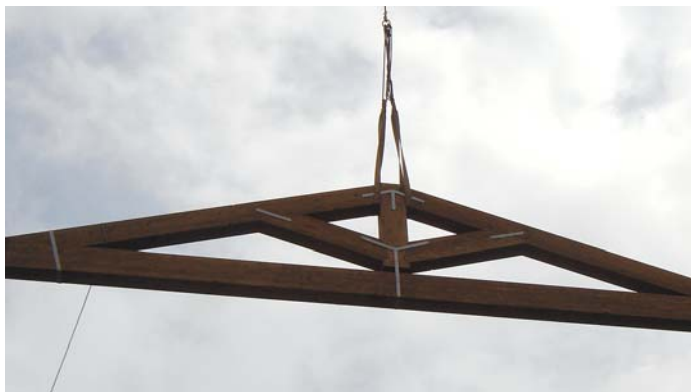
Gli elementi strutturali dei nuovi solai e del nuovo vano scala, sono stati eseguiti in elementi in acciaio e legno. L'intervento di restauro delle facciate è stato eseguito con l'uso di malte a base di calce idraulica naturale ed inerti "locali". Il restauro degli elementi lapidei posti nella facciata principale, degli imbotti delle finestre oltre al recupero degli infissi in castagno del piano nobile e del solaio a cassettoni, sono stati eseguiti con tecniche di restauro all'avanguardia.

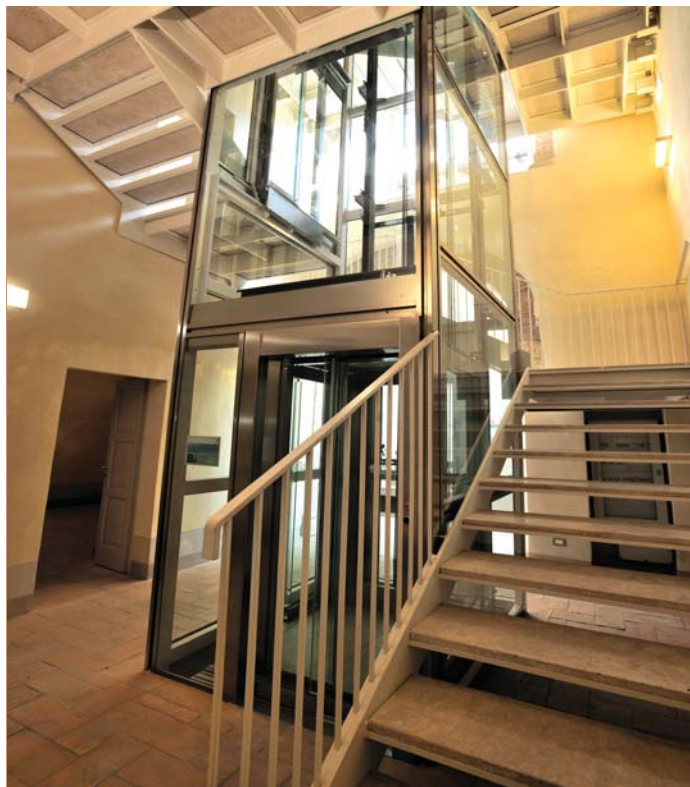
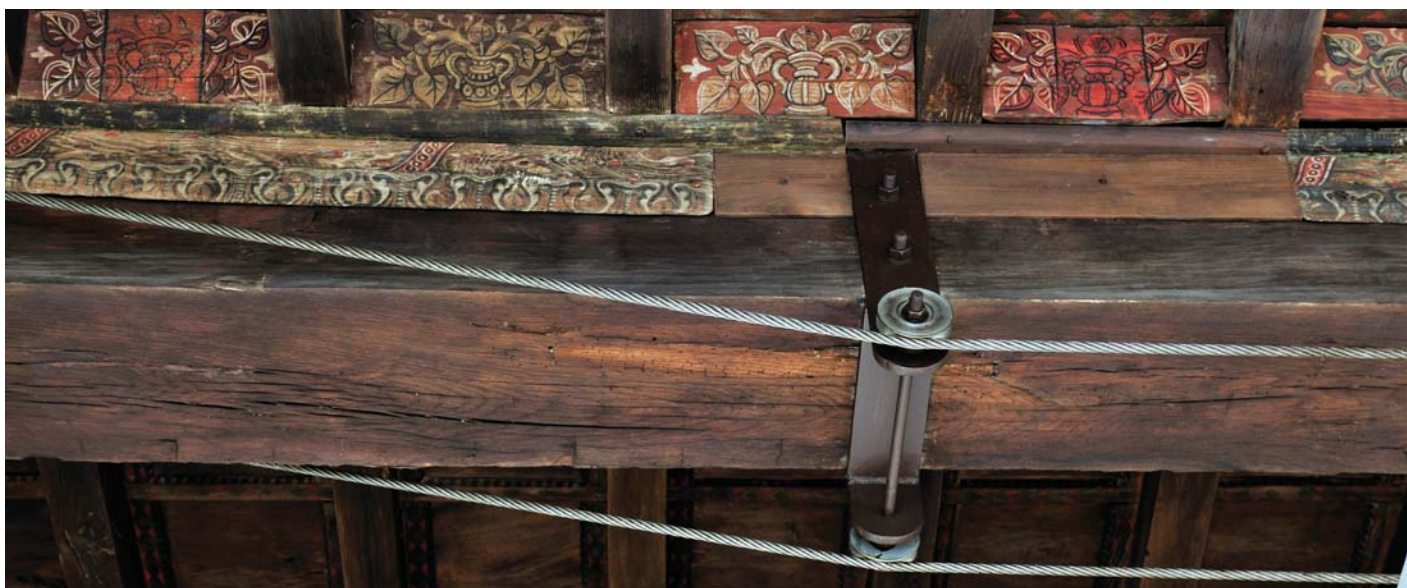
Gli elementi strutturali dei nuovi solai e del nuovo vano scala, sono stati eseguiti in elementi in acciaio e legno

L'intervento di restauro delle facciate è stato eseguito con l'uso di malte a base di calce idraulica naturale ed inerti "locali". Il restauro degli elementi lapidei posti nella facciata principale, degli imbotti delle finestre oltre al recupero degli infissi in castagno del piano nobile e del solaio a cassettoni, sono stati eseguiti con tecniche di restauro all'avanguardia.
