Lavori di riparazione danni e miglioramento sismico della chiesa parrocchiale di San Sebastiano a Castel Rinaldi

Committente:
Ente Diocesi Todi (PG)

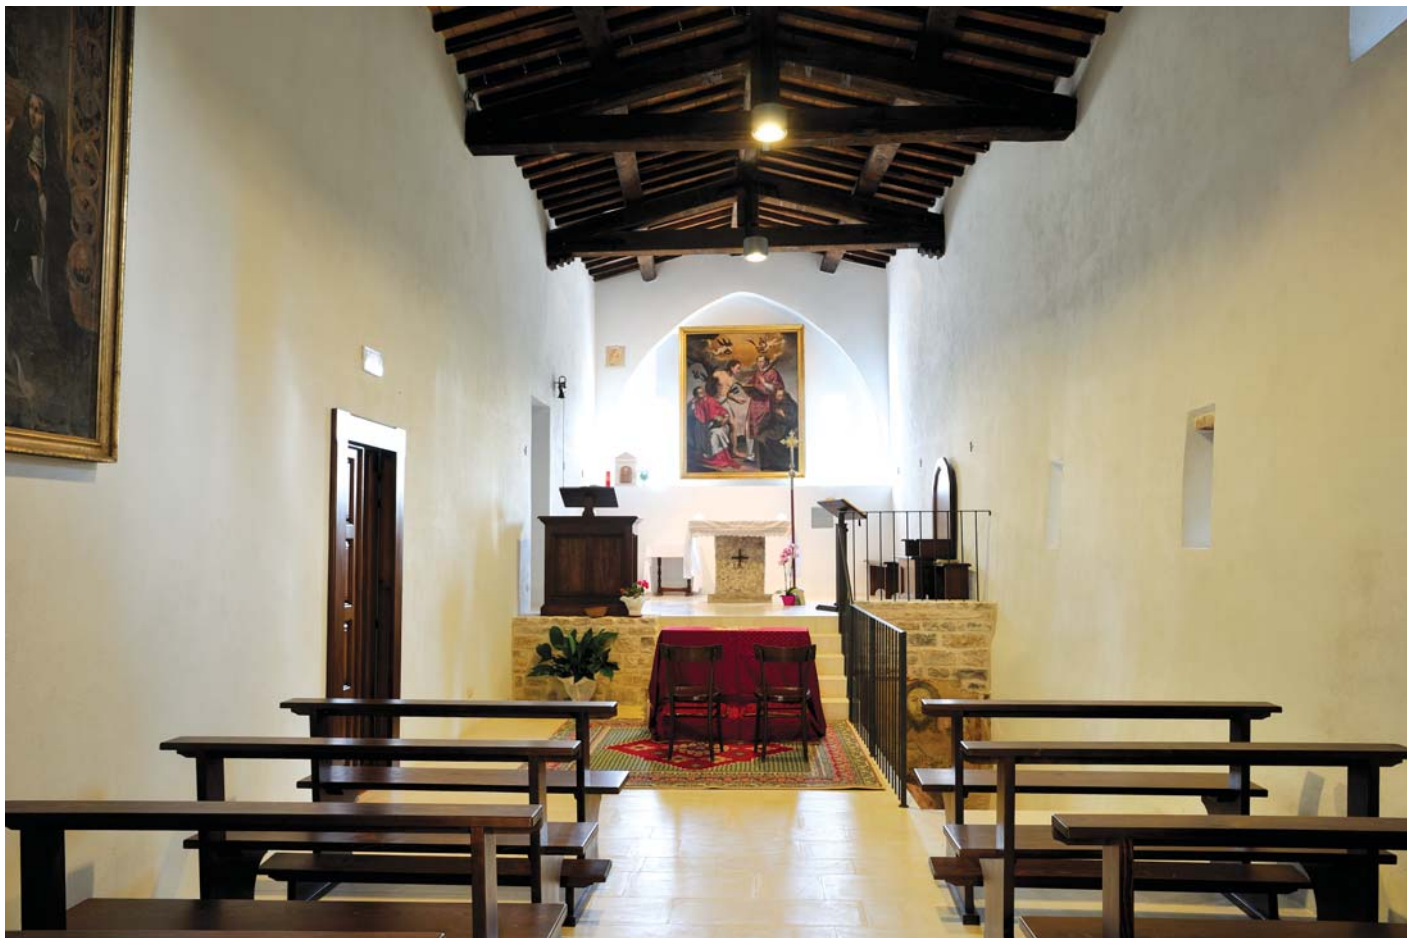
A seguito degli eventi sismici del 1997 la chiesa ha subito seri danni strutturali, aggravati da cedimenti della sottostante rupe. La situazione più grave riguardava l'area della sacrestia e della parte orientale del transetto, in cui il meccanismo di rottura dei muri e le spaccature del piano di calpestio manifestavano chiara attinenza a problemi del sottosuolo e del livello fondale.

Non meno preoccupante era il resto del complesso, dove erano evidenti le spaccature in chiave e verso le reni degli archi della navata. Lesioni verticali da terra alla copertura interessavano le pareti perimetrali, in particolare in corrispondenza delle nicchie.

Lo scopo dell'intervento è stato quello di consolidare l'intera struttura e allo stesso tempo di renderla più funzionale e di migliorarne le caratteristiche tipologiche e architettoniche.

L'intervento di consolidamento prevedeva il rifacimento delle coperture con strutture aventi le stesse caratteristiche tipologiche (legno e ferro). Le lesioni più gravi sono state ripristinate con interventi puntuali di

cuci e scuci, mentre le restanti sono state riparate con delle iniezioni armate.

Sono stati sostituiti i tiranti alla base degli archi e realizzati con cordoli in ferro il collegamento delle mura portanti.

La base della chiesa verso la rupe di Castel Rinaldi, è stata consolidata con tiranti e piastre.

Anche il campanile è stato consolidato, nella parte superiore in corrispondenza degli alloggi delle campane, con chiodature e nella parte inferiore tramite la sostituzione degli elementi lapidei lesionati. Durante i lavori di scavo per il consolidamento della parte fondale in sommità alla rupe, sono emersi dei locali sottostanti la chiesa (cripta), che con interventi puntuali di scuci - cucì e di rafforzamento delle volte con calotte armate, sono stati consolidati e resi funzionali. Nel corso dei lavori, una volta rimossi gli intonaci, sono venuti alla luce degli affreschi trecenteschi anch'essi restaurati e resi visibili.
